STADHUIS & HISTORISCH BELFORT TE DENDERMONDE MUURARCHEOLOGISCH VOORONDERZOEK

Stadhuis met historisch belfort
Grote Markt
9200 Dendermonde

3. MUURARCHEOLOGISCH ONDERZOEK

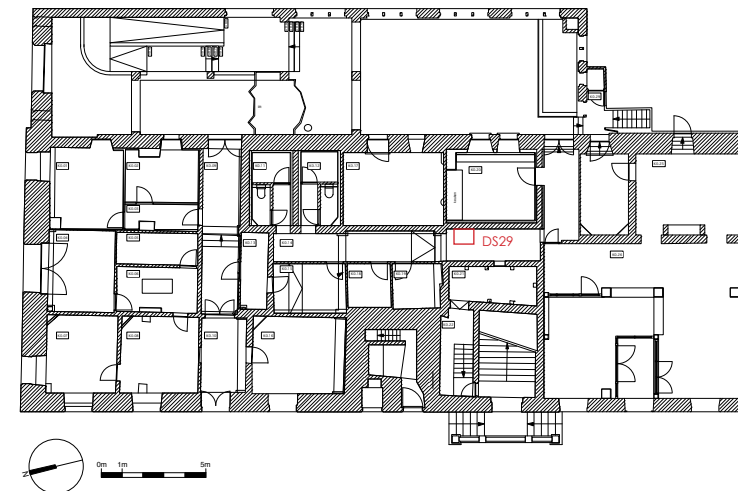
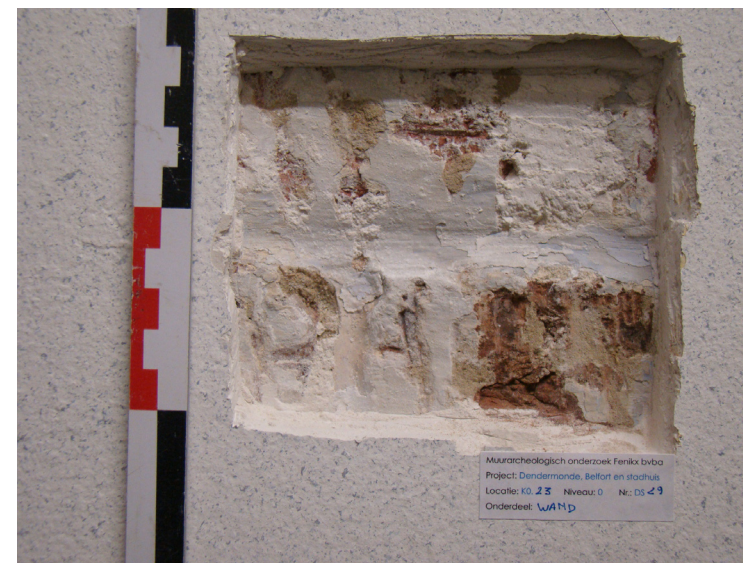
TECHNISCHE FICHE DESTRUCTIEVE SONDERINGEN		
1.	Situering onderzoek	
1.1.	Plaats	DENDERMONDE
1.2.	Monument	STADHUIS EN HISTORISCH BELFORT
1.3.	Algemene situering in monument	INTERIEUR - NIVEAU 0
2.	Situering muursondering	
2.1.	Exacte situering in monument	Lokaal K0.23
2.2.	Type	Destructieve sondering DS29 (oostwand)
3.	Vooropgesteld doel	
	Plaatselijk verwijderen van de pleister om zicht te krijgen op het baksteenparement.	
4.	Vaststellingen	
	Het parement bestaat uit baksteen met daarop een pakket kalkwitsels.

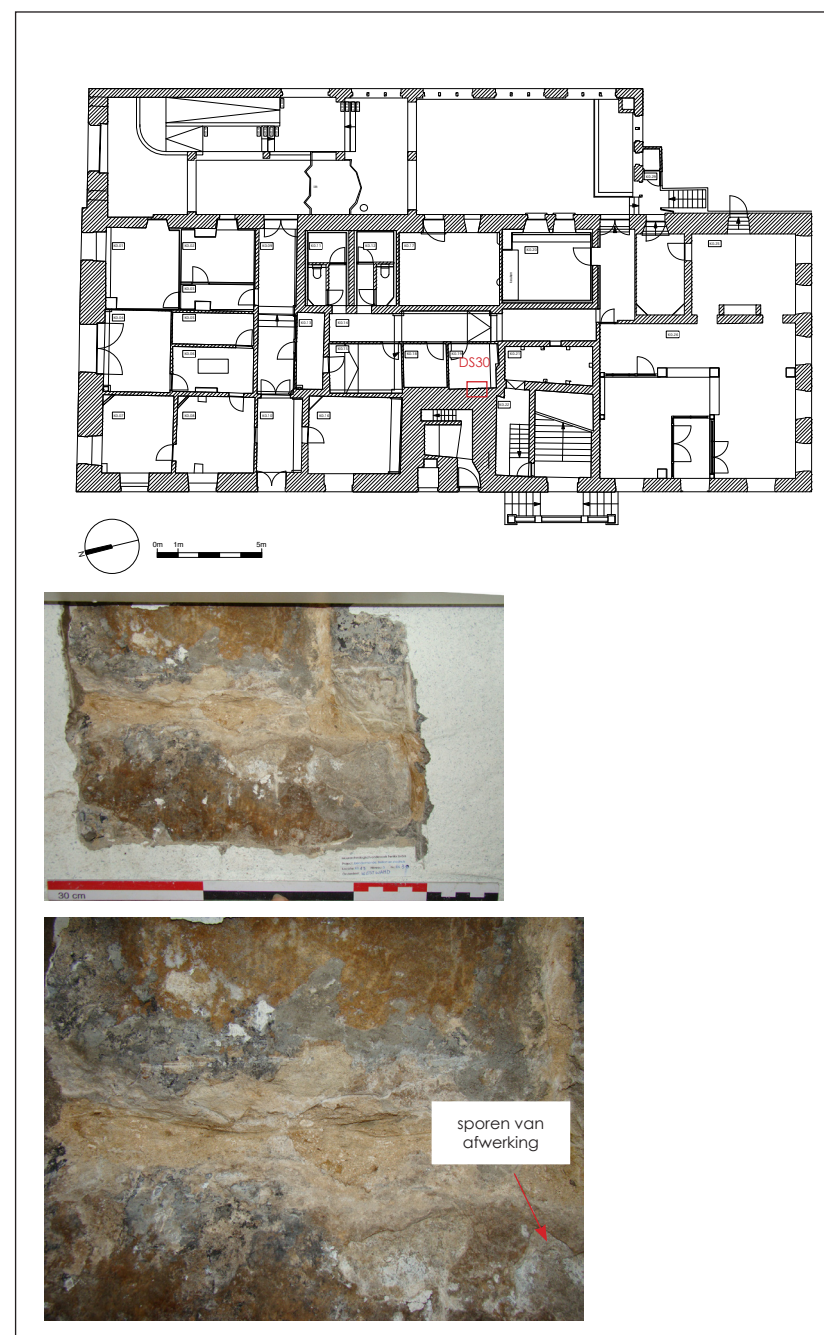
TECHNISCHE FICHE DESTRUCTIEVE SONDERINGEN		
1.	Situering onderzoek	
1.1.	Plaats	DENDERMONDE
1.2.	Monument	STADHUIS EN HISTORISCH BELFORT
1.3.	Algemene situering in monument	INTERIEUR - NIVEAU 0
2.	Situering muursondering	
2.1.	Exacte situering in monument	Lokaal K0.19
2.2.	Type	Destructieve sondering DS30 (westwand)
3.	Vooropgesteld doel	
	Plaatselijk verwijderen van de pleister om zicht te krijgen op het achterliggend metselwerk en de eventuele afwerking ervan.	
4.	Vaststellingen	
	Het parement bestaat uit natuursteen en er zijn sporen van kalkwitsels aanwezig maar dit pakket is zwaar aangetast door roet en vuil waardoor de kleur niet meer te bepalen is. De natuursteen in opgevoegd en gelegd met een beige kalkmortel.

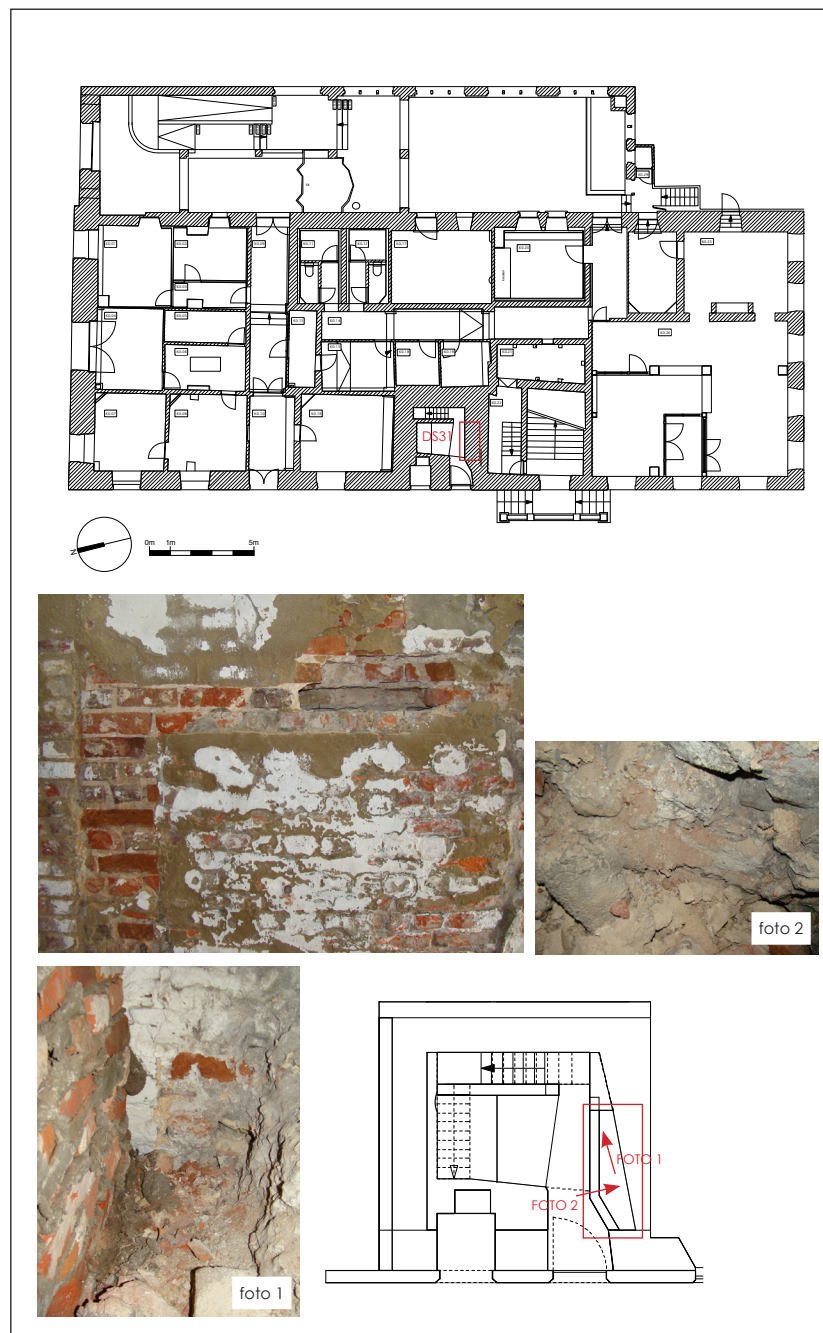
TECHNISCHE FICHE DESTRUCTIEVE SONDERINGEN		
1.	Situering onderzoek	
1.1.	Plaats	DENDERMONDE
1.2.	Monument	STADHUIS EN HISTORISCH BELFORT
1.3.	Algemene situering in monument	INTERIEUR - NIVEAU 0
2.	Situering muursondering	
2.1.	Exacte situering in monument	Belforttoren
2.2.	Type	Destructieve sondering DS31 (zuidwand)
3.	Vooropgesteld doel	
	Plaatselijk verwijderen van de pleister om zicht te krijgen op het baksteenparement en verwijderen van enkele bakstenen om de achterliggende holte te kunnen beoordelen.	
4.	Vaststellingen	
	Het parement bestaat uit baksteen met een formaat van ca. 25 x 11,5 x 5,5 cm in roodbruine baksteen. De achterliggende holte is een onafgewerkte nis in natuursteen? die niet doorloopt tot tegen het plafond. Centraal in de nis is ca. 1.60 m hoog, ca. 2.66 m breed en ca. 52 cm diep.

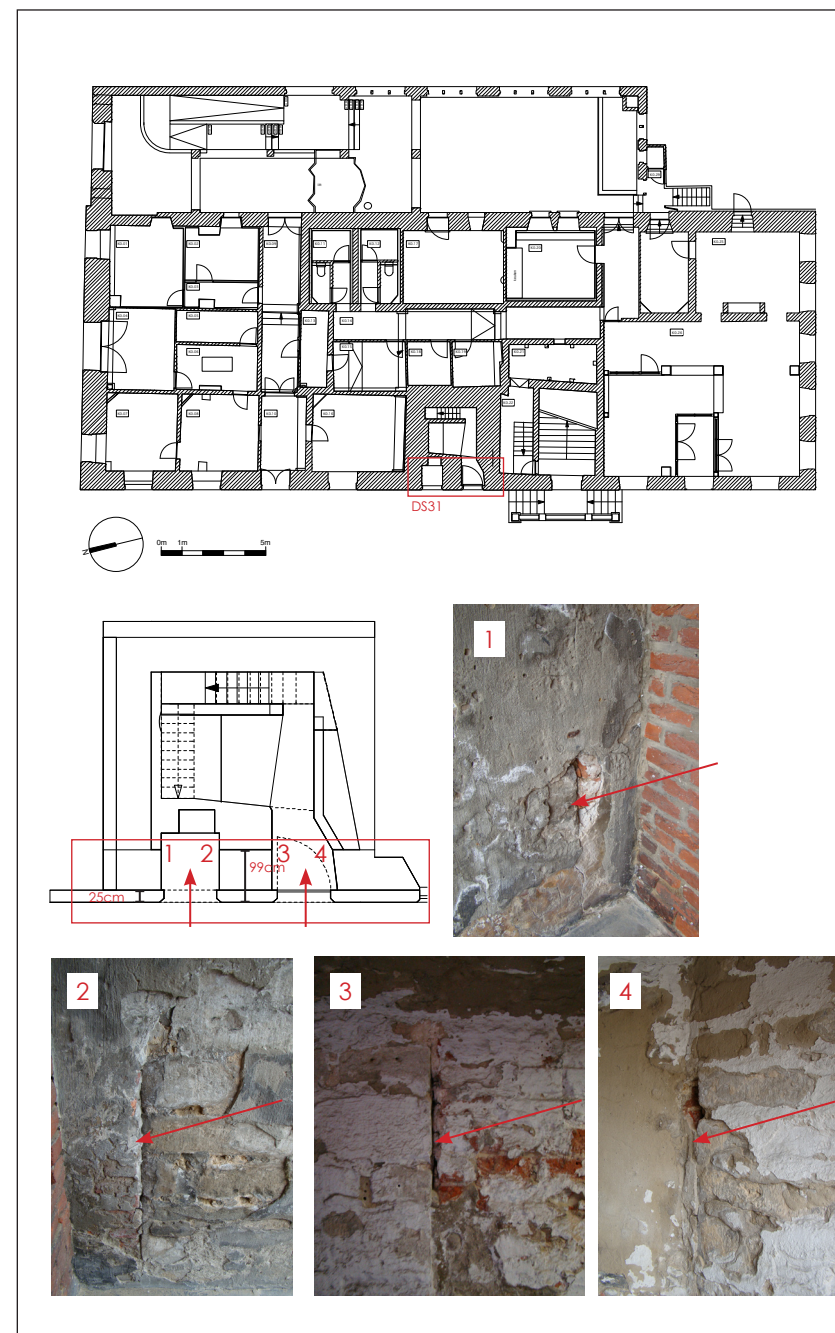
TECHNISCHE FICHE DESTRUCTIEVE SONDERINGEN	
1.	Situering onderzoek	
1.1.	Plaats	DENDERMONDE
1.2.	Monument	STADHUIS EN HISTORISCH BELFORT
1.3.	Algemene situering in monument	INTERIEUR - NIVEAU 0
2.	Situering muursondering	
2.1.	Exacte situering in monument	Belforttoren
2.2.	Type	Destructieve sondering DS32
3.	Vooropgesteld doel	
	Plaatselijk verwijderen van de cementbezetting om zicht te krijgen op enkele bouwnaden.	
4.	Vaststellingen	
	De wanden in natuursteen (voorgevel - westwand) van het belfort zijn ca. 99 cm dik en hebben een nieuw gevelparement van ca/ 25 cm dik. De bouwnaden zijn na verwijdering van de cementering goed waarneembaar. Deze sporen laten ook zien dat er aanvankelijk 2 toegangen zijn tot de toren.

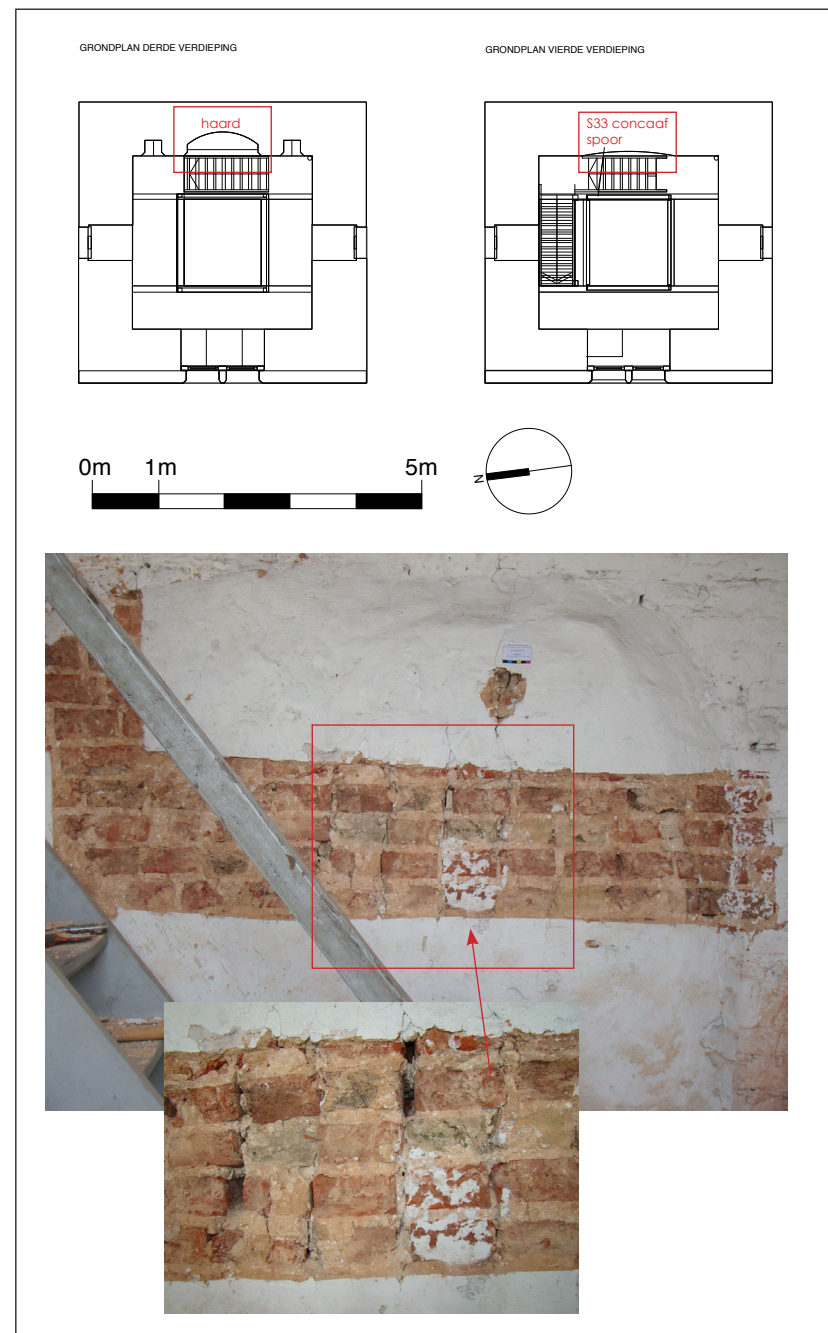
4.	Vaststellingen	
	Na het verwijderen van de pleister over een volledige horizontale strook van de concaaf spoor, is het duidelijk dat het achterliggend metselwerk centraal een opvulling vertoont ter hoogte van de schacht van de openhaard op de derde verdieping. Het spoor heeft dezelfde boogvormige afmetingen als de haard op de onderliggende verdieping maar niet dezelfde verfijnde afwerking aan de zijkanten. Er is ook geen duidelijke bouwnaad gevonden tussen de overgang van de wand en het concave spoor. Het is bijgevolg niet duidelijk of we hier te maken hebben met een openhaard of een nis of zelfs met de restanten van een uitpandig volume dat is afgekap't om de huidige trap in te brengen.

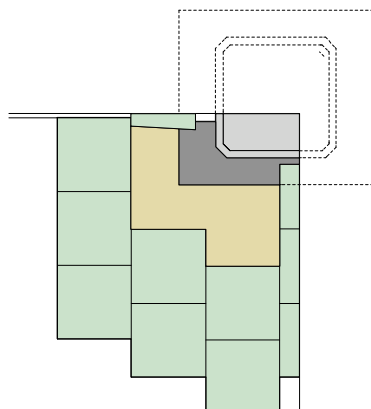
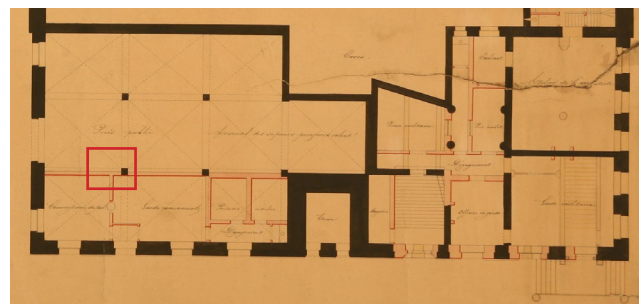
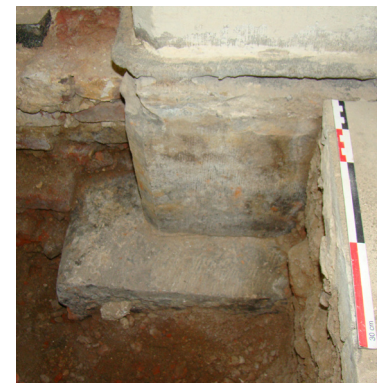
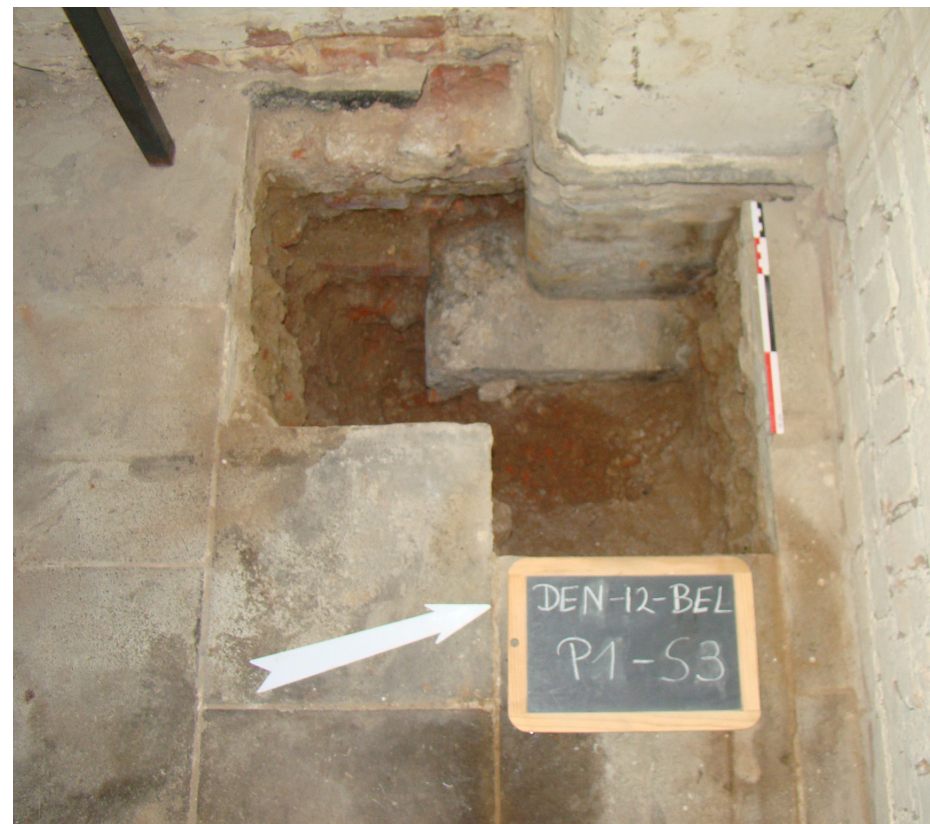
PUT 1

Put 1 bevindt zich in lokaal K0.13 naast een vierkante kolom. Na het verwijderen van de huidige vloertegels (5,15 TAW) is een ophogingslaag aangesneden, bestaande uit een zandig pakket met daarin verspreid fijn tot grof puin. Ca. 3 cm boven de huidige vloer bevindt zich de aanzet van de sokkel van de zuil. De sokkel is volledig geregistreerd. De bovenste 15 cm van de fundering is eveneens vrijgelegd.

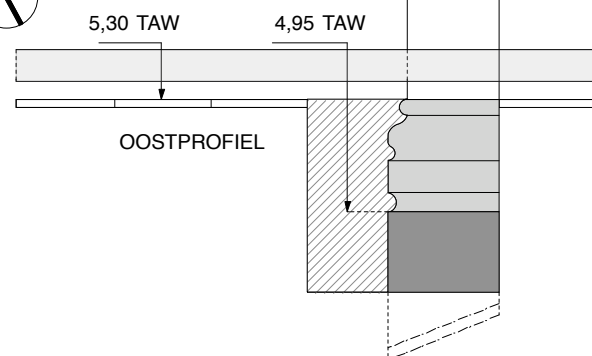
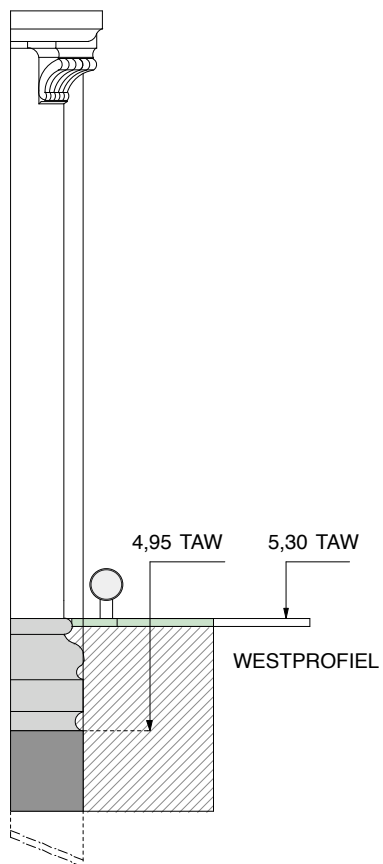
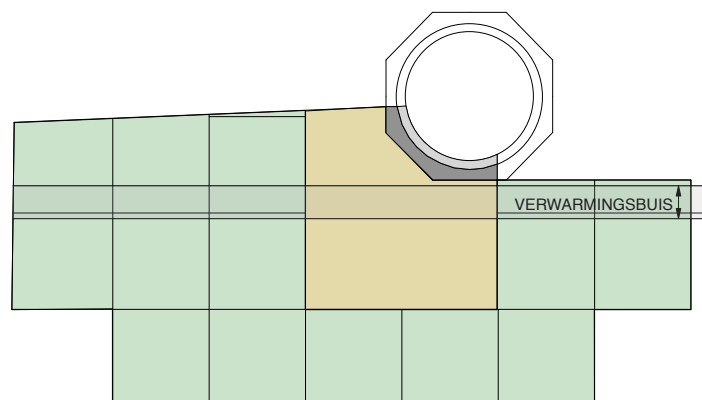
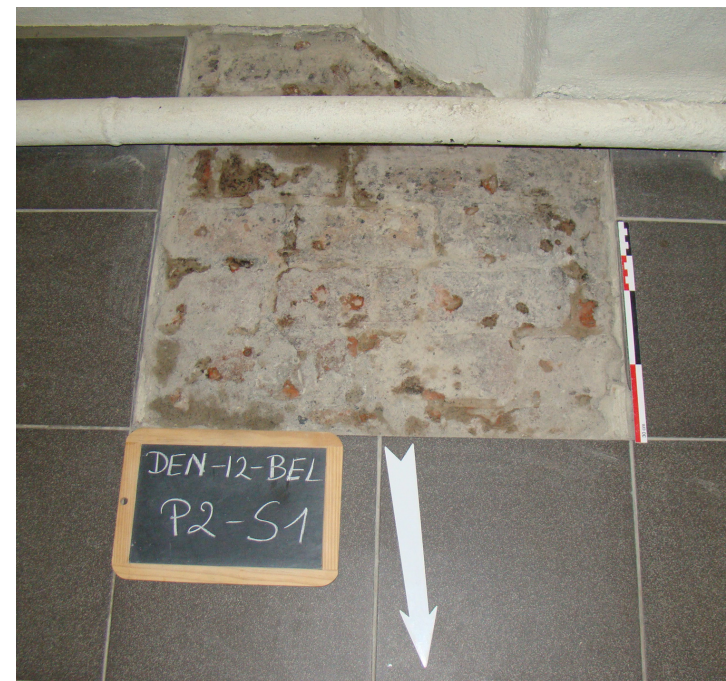
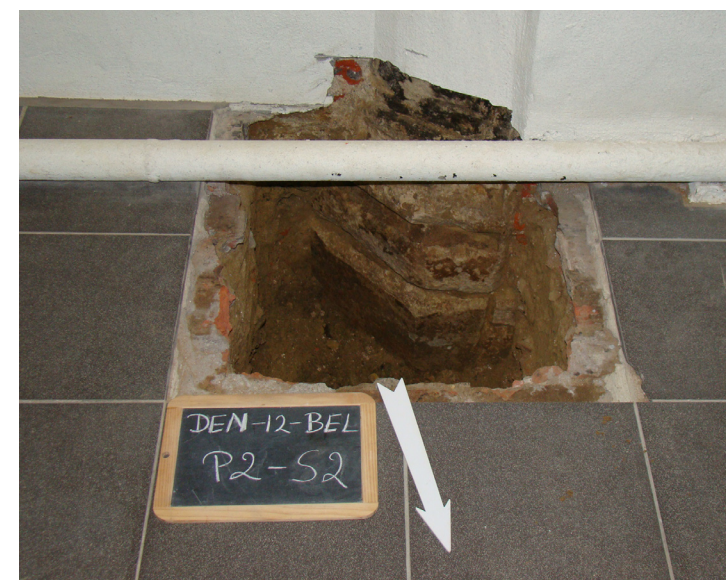
PUT 2

Put 2 is aangelegd in lokaal K0.19 ter hoogte van de natuurstenen zuil. Onmiddellijk onder de huidige vloer is tweede, bakstenen vloer (S1) aangetroffen (5,275 TAW). De bakstenen zijn in een onregelmatig verband gelegd en hebben een grootte van 17,5/18,5 x 8,5 x 4,5 cm. Mogelijk is dit de vloer die tijdens de neogotische verbouwing is aangelegd.

Onder de bakstenen vloer bevindt zich een zandig ophogingspakket, vermengd met puin. Bij het verwijderen van deze laag is de zandstenen sokkel van de zuil vrijgelegd, die een geprofileerde vorm vertoont. Plaatselijk is de sokkel verweerd

en is de scherpste van de profilering verloren gegaan. De oostzijde van de sokkel vertoont een haakse aanzet die wijst op een hoek in het gebouw. Deze aanzet is eveneens op het kapiteel geregistreerd. De schacht is 1,60 m van onder de voluten tot boven de eerste kraag van de sokkel. Op ongeveer 4,95 TAW is deze aanzet niet langer zichtbaar maar loopt de fundering verder in oostelijke richting. Ook hier is geen ouder vloerniveau aangetroffen maar kan deze mogelijk worden afgeleid van de aanzet van de fundering van de zuil (4,95 TAW). In deze put is geen archeologisch materiaal aangetroffen, ook de metaaldetector heeft geen metalen insluitsels geregistreerd.

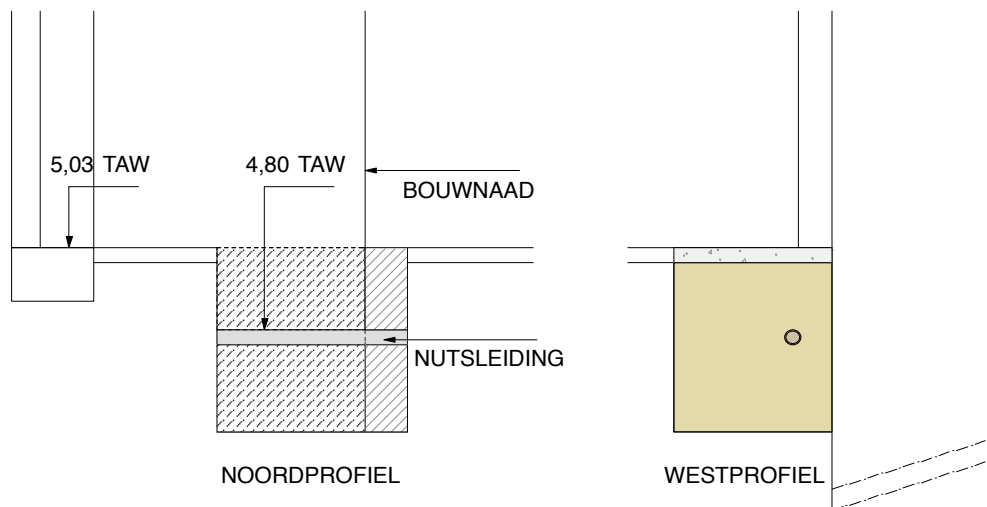
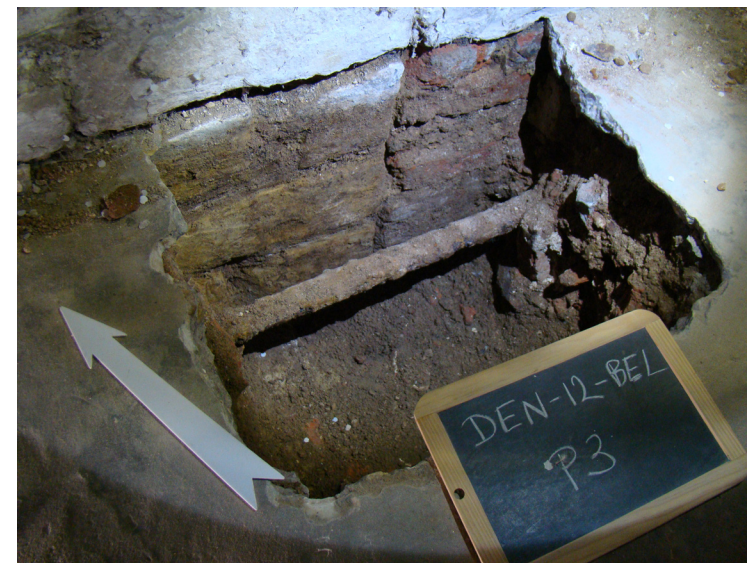
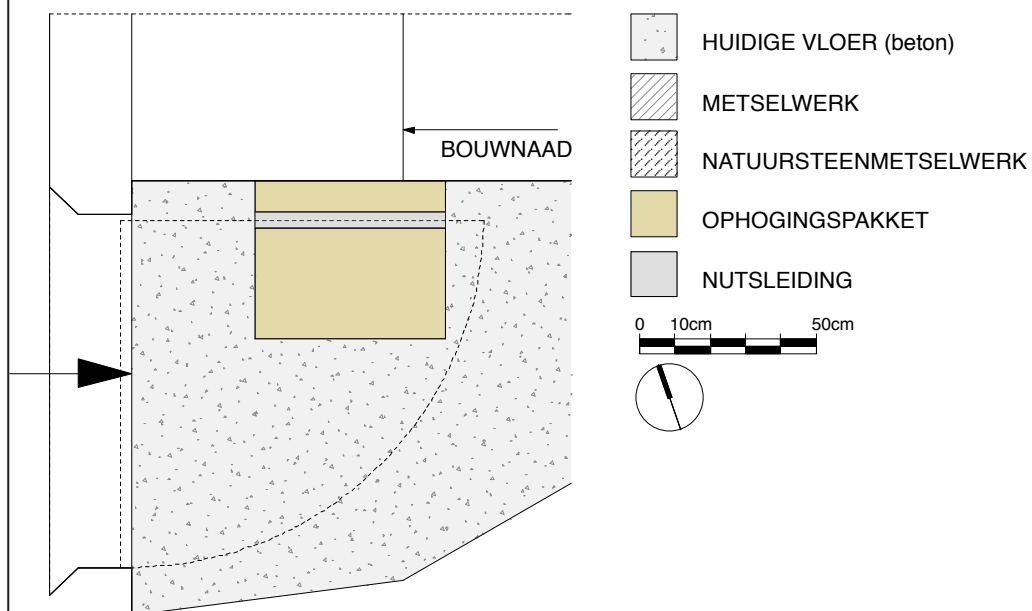
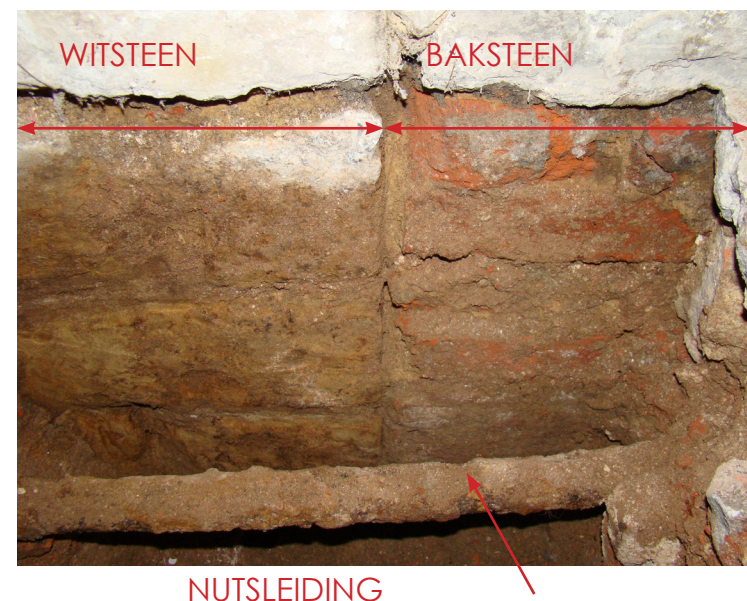
PUT 3

Put 3 bevindt zich in de belfortoren ter hoogte van een bouwnaad tussen twee muurmassieven (noordwand). Na het verwijderen van 4 cm beton (5,03 TAW) is een ophogingslaag aangesneden, bestaande uit een matig tot grof puinpakket. Ca. 23 cm onder de betonvloer bevindt zich een loden nutsleiding met een diameter van 4,5 cm (vermoedelijk een toe- of afvoer van de waterleiding). De bouwnaad tussen twee muurmassieven loopt verder door in de put. Het oudste muurmassief in zandsteenmetselwerk loopt verder door in de fundering. Het jongere muurmassief is opgetrokken in baksteen en heeft ook een fundering in baksteen. Deze baksteenmuur is met enige voorzichtigheid te linken aan het inbrengen van het secreet bij de bouw van het schepenhuis (ca. 1405). Er zijn geen verbredingen aangetroffen van funderingsmassieven. Een ouder vloerniveau is evenmin teruggevonden. Dit is niet ongevoerd gezien de beiaardklokken bij hun val in 1914 vermoedelijk aanzienlijke schade toebrachten aan de vloer. Na deze calamiteit uit de Eerste Wereldoorlog is er een betonnen vloer, zonder wapening, aangebracht op de gelijkvloerse verdieping van de toren. In deze put zijn enkele fragmenten van vloertegels teruggevonden. Het gaat om rode terracotta tegels van 11,5 x 11,5 x 3 cm. De metaaldetector heeft geen metalen insluitsels geregistreerd.

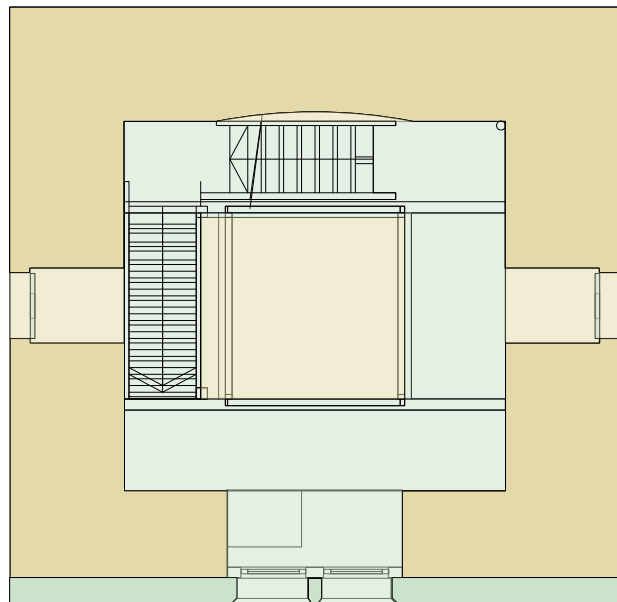
GRONDPLAN VIERDE VERDIEPING

- Fase 1377 - bouw belfort
- Fase 1405 - bouw schepenhuis (secreet)
- Fase 1920 - wederopbouw

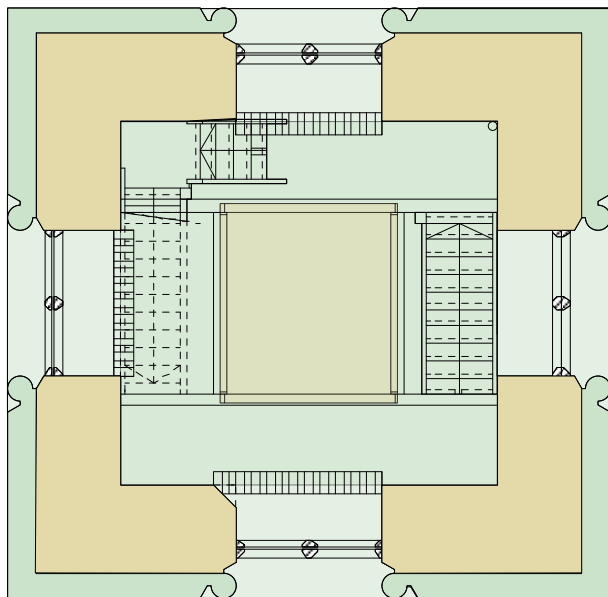
GRONDPLAN ZESDE VERDIEPING

- Fase 1377 - bouw belfort
- Fase 1405 - bouw schepenhuis (secreet)
- Fase 1920 - wederopbouw
